# Berliner Mauer Fotos

## Grenzmauer entlang der Ebertstraße Richtung Brandenburger Tor

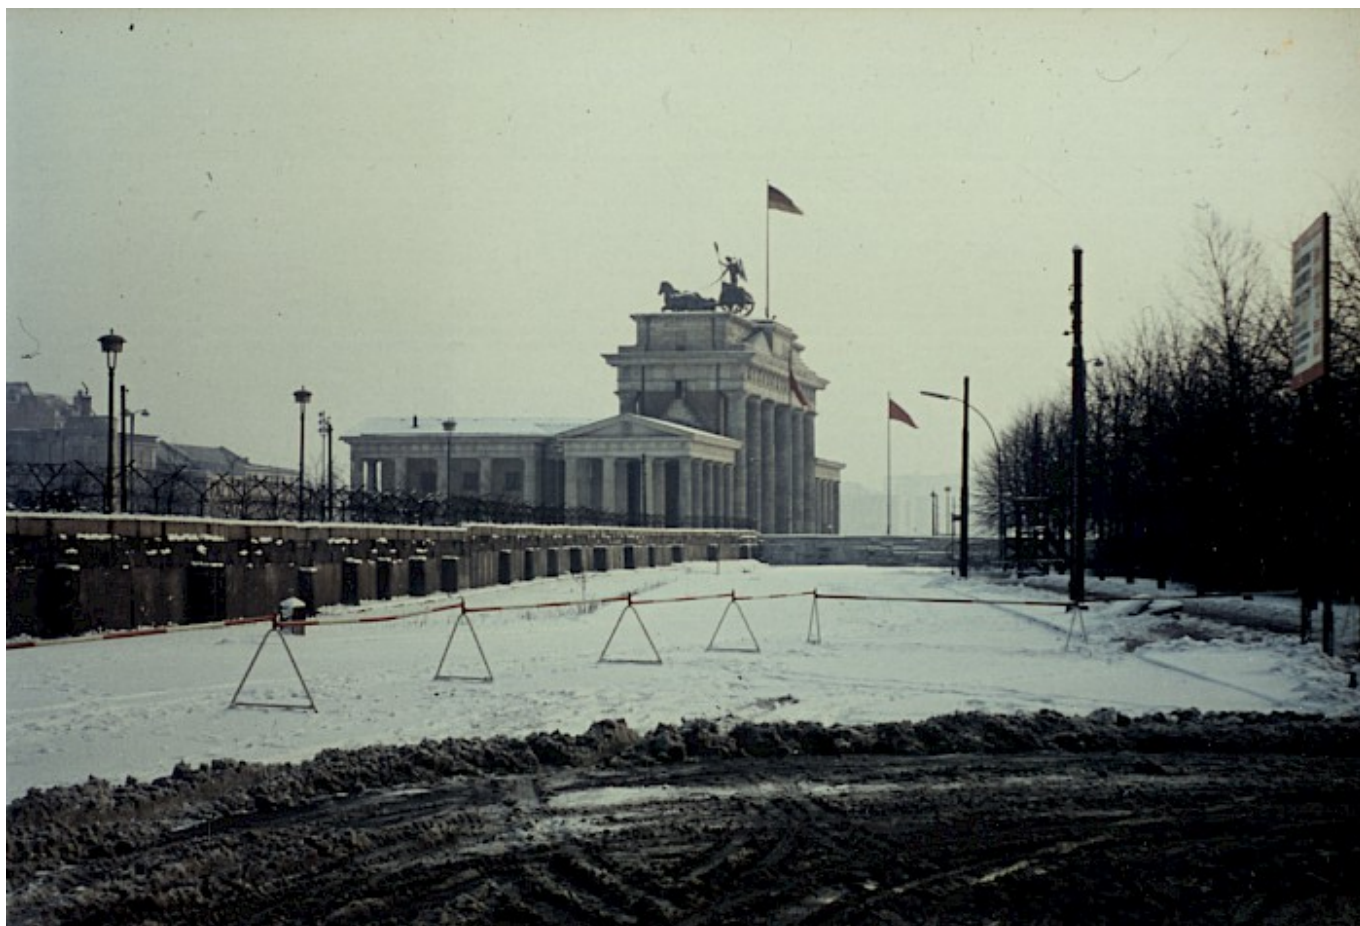
*Inventarnummer: F-020582 | Direkter Link: <http://www.mauer-fotos.de/fotos/f-020582/>*

Die Grenzmauer ist als frühe Betonverbundmauer ausgeführt, der Bogen um das Brandenburger Tor herum dagegen als massive Mauer aus horizontal geschichteten Betonplatten, auch als Panzermauer bekannt. Absperrungen auf West-Berliner Gebiet sollen eine Annäherung an die Grenzmauer von Westen vermeiden.
