Berlin, 4. Oktober 1976

Verspachtelung der Betonsegmente beim Aufbau der Grenzmauer 75 an der Zimmerstraße

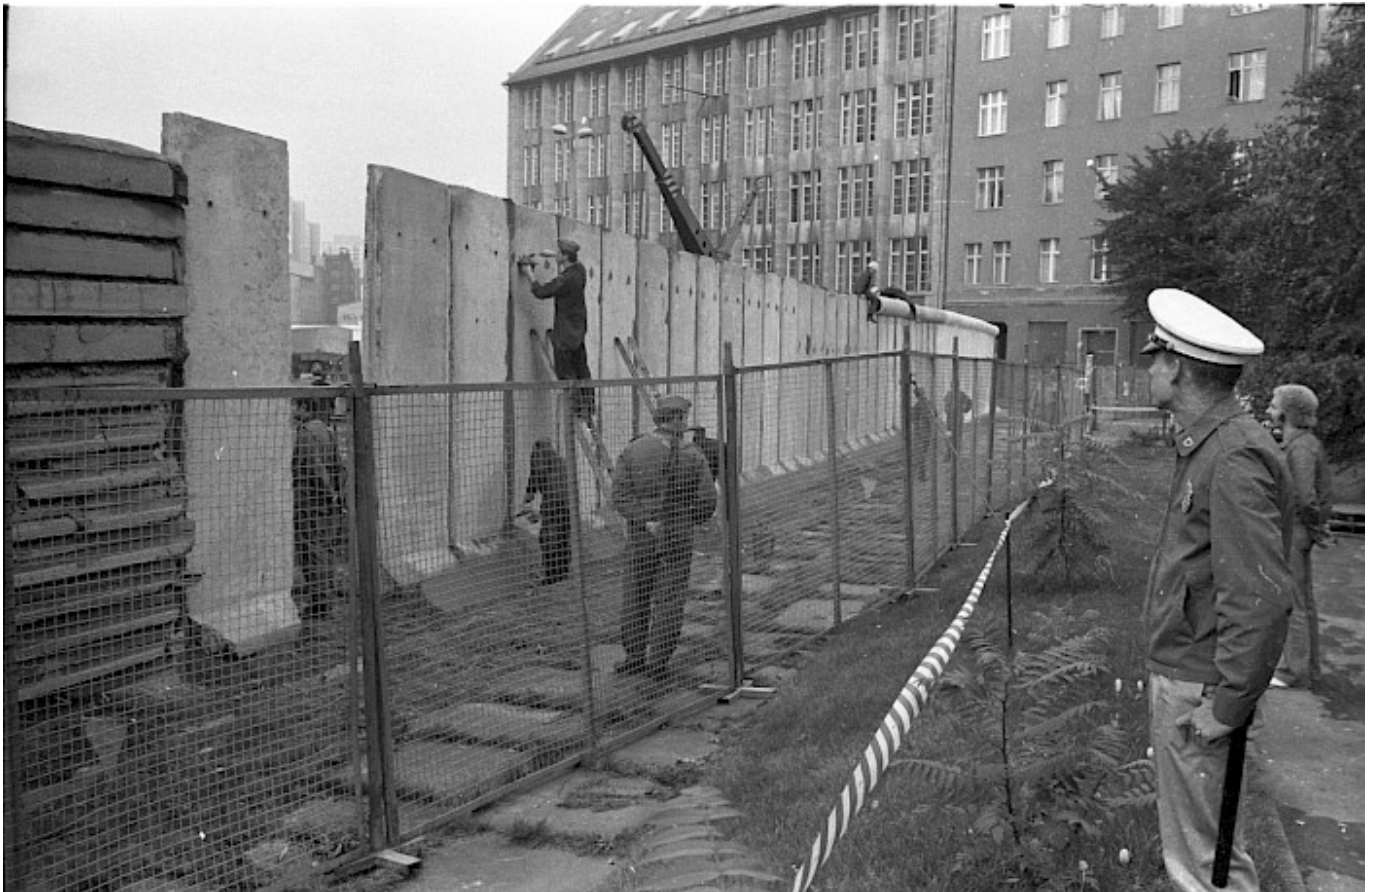
Ein Bautruppschicht verspachtelt die Betonsegmente der Grenzmauer 75, weitere Arbeiter setzen mit einem Kran die Rohrauflage auf die Betonsegmente der Grenzmauer 75, davor bewachen Grenzsoldaten mit mobilem Sicherungszaun die Arbeit. Daneben steht noch die ältere Betonschichtmauer aus horizontalen massiven Wegeplatten. Auf West-Berliner Seite beobachtet ein US-Militärpolizist die Arbeiten.
