Berlin, 19. Juli 1974

Alte und neue Grenzmauer am Bethaniendamm

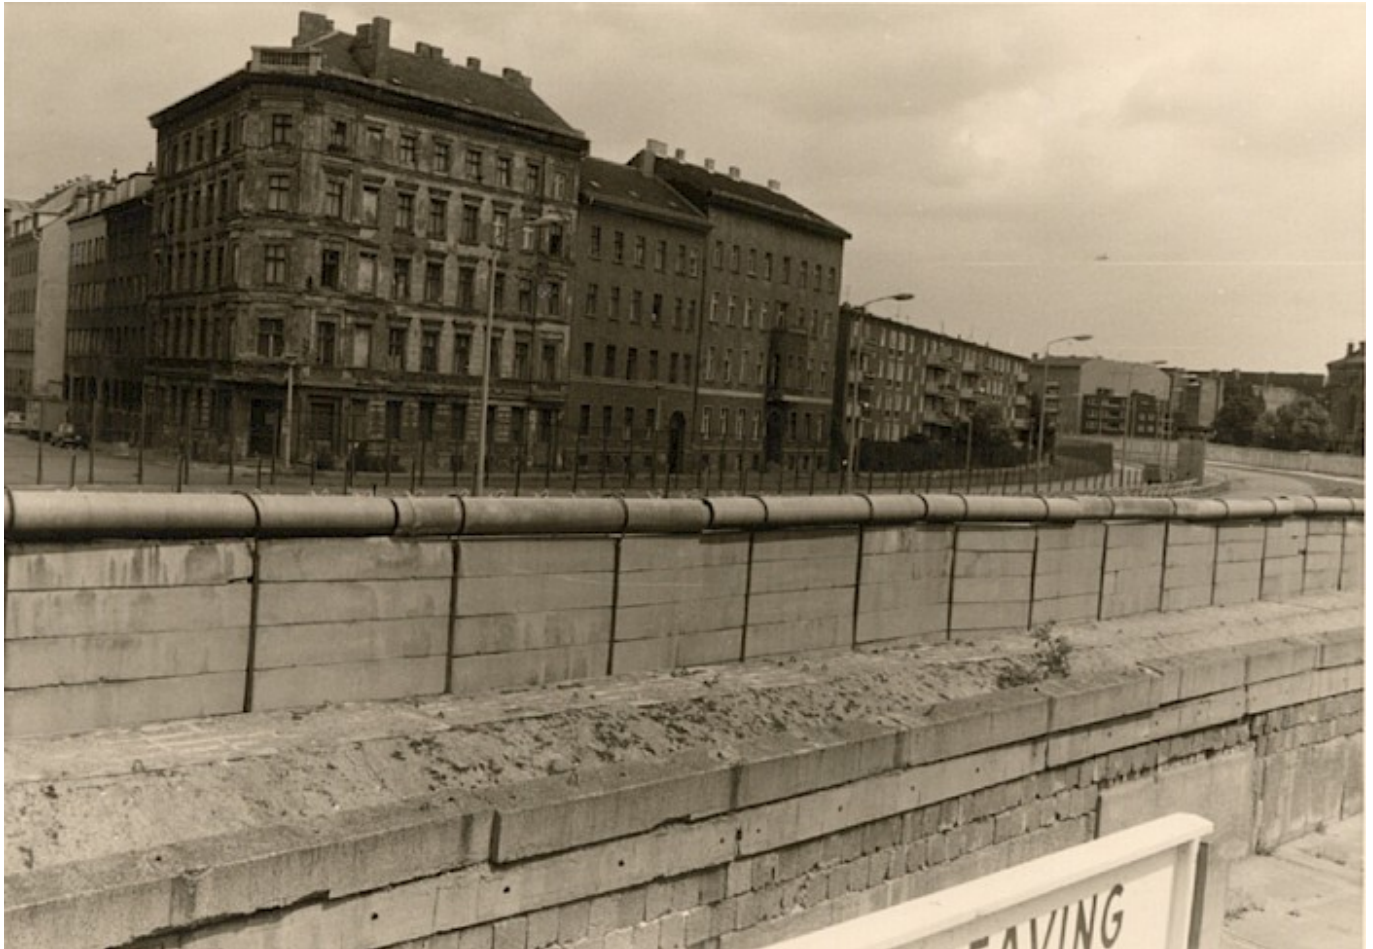
Die alte Grenzmauer als Verbund aus Betonplatten und Hohlblocksteinen ist am Bethaniendamm ergänzt durch eine neuere Grenzmauer aus vertikalen Betonplatten und einer mit Stahlbändern befestigten Rohrauflage. Im Hintergrund ist der durchgehende Stacheldrahtzaun zu sehen, der den Grenzstreifen in Richtung Ost-Berlin absichert.
