Berliner Mauer Fotos

Berlin, Juni 1990

Grenzstreifen entlang des Finkenkruger Wegs in Staaken

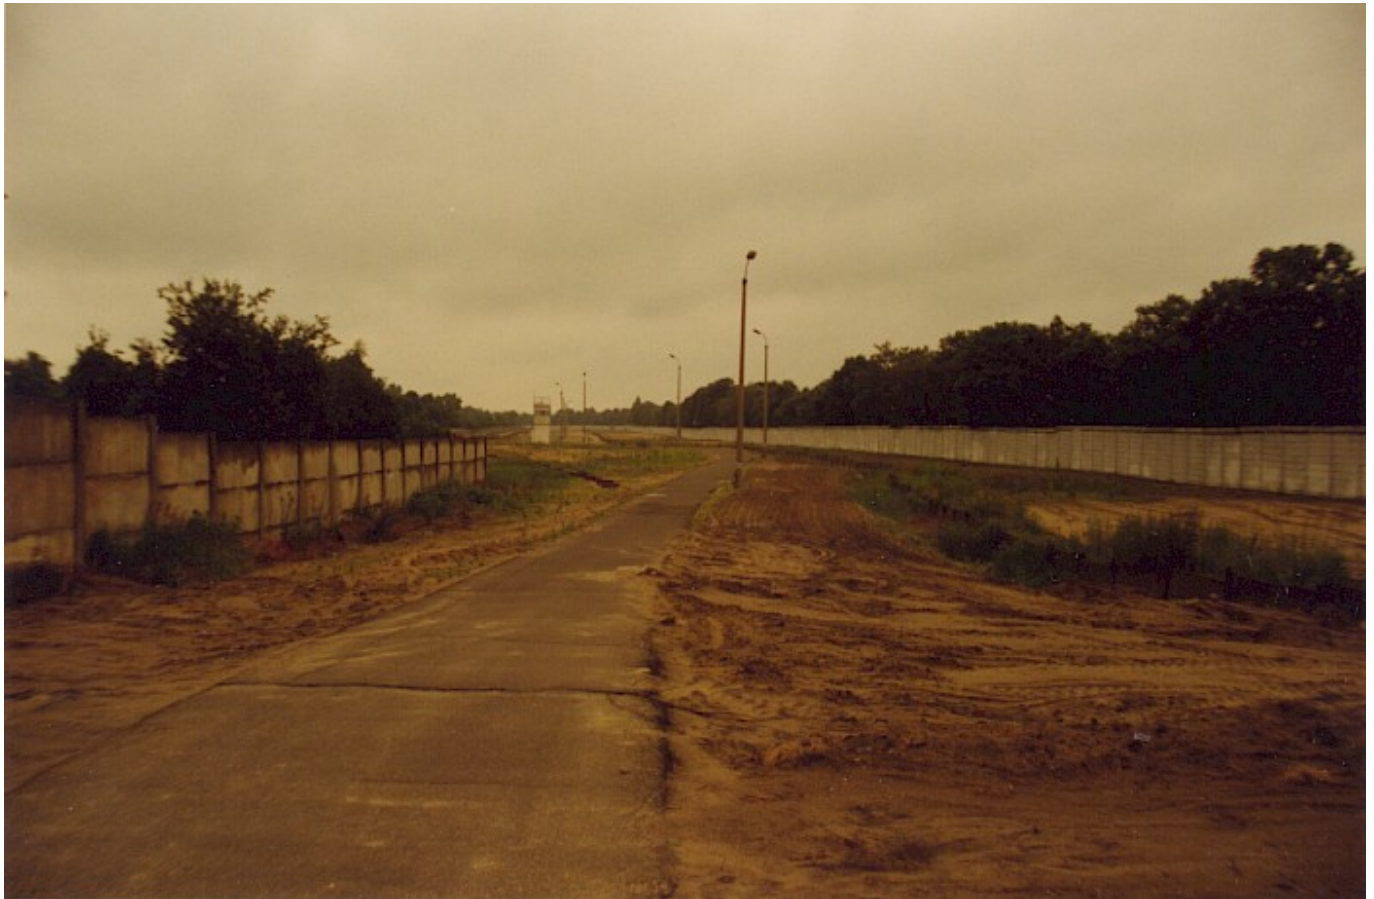
Inventarnummer: F-022573 | Direkter Link: <https://www.mauer-fotos.de/fotos/f-022573/>

Der Grenzstreifen besteht aus einem Postenweg, der von Grenzleuchten gesäumt ist und beidseitig von Betonplattenmauern eingerahmt ist. Im Hintergrund steht ein kurzer Wachturm des Typ BT-9, hier aber nur mit drei Betonelementen als Turmschaft.
